ПАСПОРТ ДОСТУПНОСТИ объекта социальной инфраструктуры (ОСИ)

- 1.1. Наименование(вид) объекта Муниципальное дошкольное образовательное бюджетное учреждение «Детский сад комбинированного вида № 7 Лесозаводского городского округа».
- 1.2. Адрес объекта 692040, Приморский край, г. Лесозаводск, ул. Дзержинского 5.
- 1.3. Сведения о размещении объекта:
- отдельно стоящее здание 2 этажей, 1252,1 кв. м
- наличие прилегающего земельного участка (да, нет); да 10499 кв. м
- 1.4. Год постройки здания 1993 г, последнего капитального ремонта нет
- 1.5. Дата предстоящих плановых ремонтных работ: текущий ремонт 2015 г., капитальный не планируется.

**АКТ ОБСЛЕДОВАНИЯ
объекта социальной инфраструктуры
К ПАСПОРТУ ДОСТУПНОСТИ ОСИ**

МДОБУ Д/С № 7 ЛГО

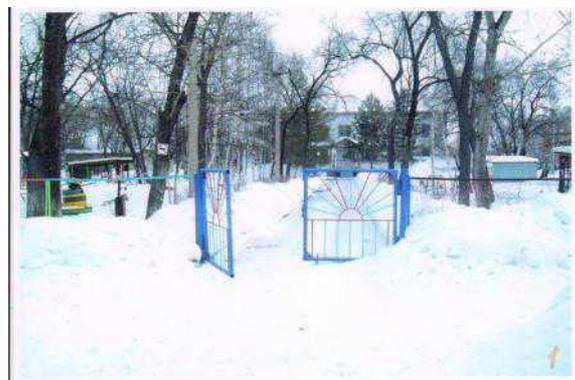
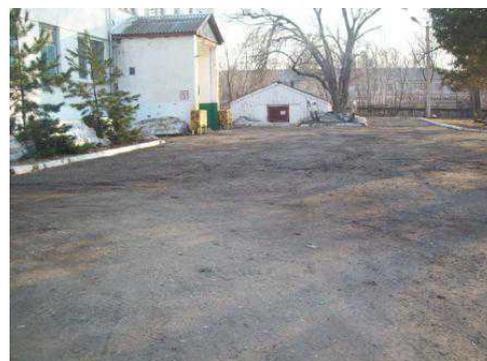
№ п/п	Наименование функционально-планировочного элемента	Наличие элемента			Выявленные нарушения и замечания		Работы по адаптации объектов	
		есть/нет	№ на плане	№ фото	Содержание	Значимо для инвалида (категория)	Содержание	Виды работ
1.1	Вход (входы) на территорию	есть		1	Отсутствует доступные элементы информации об объекте	К,О, СГ	Установить элементы информации об объекте	Текущий ремонт
1.2	Путь (пути) движения на территории	есть		2	Неровные дорожки, имеются выбоины	К,О, С	Нуждается в дорожном покрытии	Текущий ремонт

1.3	Лестница (наружная)	нет						
1.4	Пандус (наружный)	нет						
1.5	Автостоянка и парковка	нет			парковочное место для транспорта инвалидов не выделено	все	Выделить не менее одного парковочного места	
	ОБЩИЕ требования к зоне	Беспрепятственное и удобное передвижение МГН по участку к зданию. Информационная поддержка на всех путях движения МГН. На поверхности пути отсутствуют насыпные и крупноструктурные материалы. Ширина пути не менее 1,8 м. (при встречном движении инвалидов на креслах-колясках) Выделить не менее одного парковочного места

Комментарий к заключению: Отсутствует удобное передвижение МГН по участку (территории) прилегающей к зданию(неровности дорожного покрытия). Отсутствует доступные элементы информации об объекте. Отсутствуют парковочные места для транспорта инвалидов

Наименование структурно-функциональной зоны	Состояние доступности* (к пункту 3.4 Акта обследования ОСИ)	Приложение		Рекомендации по адаптации (вид работы)** к пункту 4.1 Акта обследования ОСИ
		№ на плане	№ фото	
Территория прилегающая к зданию	ДЧ-В		1,2	Нуждается в дорожном покрытии

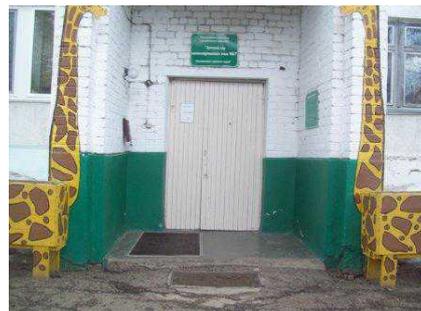
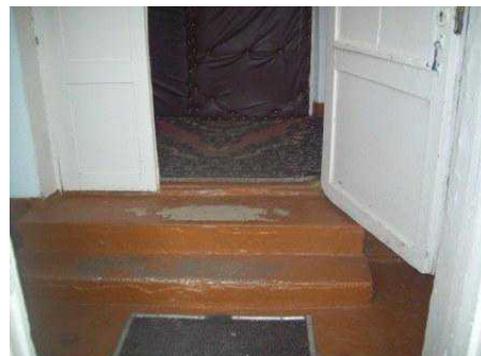
2.1	Лестница (наружная)	нет						
2.2	Пандус (наружный)	нет						
2.3	Входная площадка (перед дверью)	есть		3, 5	- глубина менее 1,2 (при открывании двери от себя); - меньше 1,5 (при открывании к себе) - поверхность скользкая - дренажные и водосборочные решетки отсутствуют	все	Расширение площадки от двери, Оборудование площадки нескользким покрытием Установить водосборочные и дренажные решетки	Текущий ремонт

2.4	Дверь (входная)	есть		3, 5	Ширина дверного проема менее 0,9 м. Порог более 0,025 м. Полотно двери не защищено противоударной полосой. Отсутствует крепление двери, обеспечивающее задержку автоматического закрывания.	К,О	Замена дверей с шириной более 0,9 м Вывести на один уровень порог и площадку. Установить автоматический привод.	Текущий ремонт

2.5	Тамбур	есть		4, 6	Имеются перепады высоты в центральном тамбуре глубина менее 1,8 м, ширина менее 2,2 м покрытие скользкое, отсутствуют дренажные и водосборочные решетки	К	Технические решения не возможны	
	ОБЩИЕ требования к зоне	Один вход, приспособленный для МГН Поручни (при перепаде высот более 0,45 м) с двух сторон. Дверной проем:

Комментарий к заключению: возможна установка пандуса в соответствии с ГОСТ Р на втором входе, расширение площадки от двери, оборудование площадки нескользким покрытием, установить водосборочные и тренажные решетки, замена дверей с шириной более 0,9 м с установкой автоматического привода, вывести на один уровень порог и площадку.

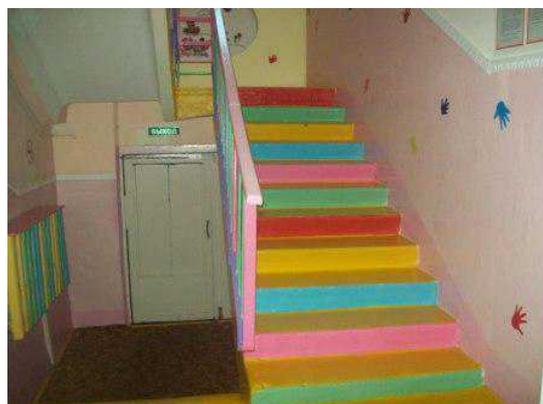
Фото № 8

3.2	Лестница (внутри здания)	есть		8	Ширина марша 1,15 м Отсутствуют поручни с двух сторон на высоте 0,7 и 0,5 м	С,О,К	Техническое решение не возможно Оборудовать поручни с двух сторон	Текущий ремонт

3.3	Пандус (внутри здания)	нет						
3.4	Лифт пассажирский (или подъемник)	нет						
3.5	Дверь	есть		8	Отсутствуют крепления на дверях, обеспечивающие задержку автоматического закрывания продолжительностью не менее 5 сек Нет дублирования рельефными	все	Замена дверей с установкой креплений-фиксаторов, оборудовать дверь рельефными знаками, информирующую	Текущий ремонт

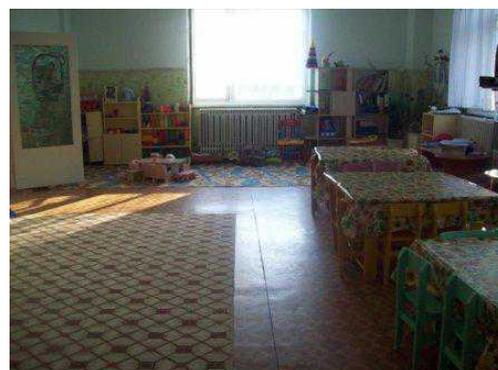
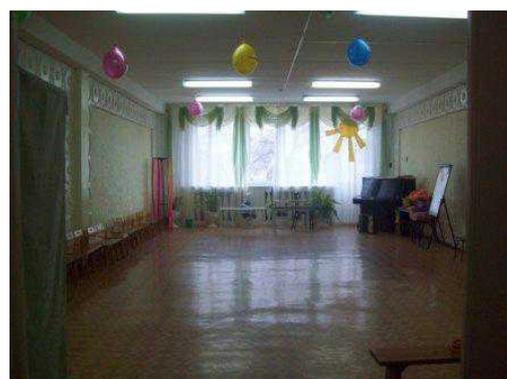
4.5	Кабина индивидуально обслуживания	нет						
	ОБЩИЕ требования к зоне	<p>Дверные проемы ширина – не менее 0,9 м. Порог и перепад высот в дверном проеме – отсутствует или не более 0,025 м. Свободное пространство: размеры не менее 0,9 м на 1,5 м (около столов, других мест обслуживания, у настенных приборов, аппаратов и устройств для инвалидов) Зона для самостоятельного разворота инвалида на кресле-коляске (на 90°-180°) не менее 1,4 м в диаметре. Высота столов над уровнем пола для индивидуального пользования инвалидов на креслах-колясках – не более 0,8 .</p>

Наименование структурно-функциональной зоны	Состояние доступности* (к пункту 3.4 Акта обследования ОСИ)	Приложение		Рекомендации по адаптации (вид работы)** к пункту 4.1 Акта обследования ОСИ
		№ на плане	№ фото	
Зона целевого назначения здания	ДЧ-В		13, 14, 15

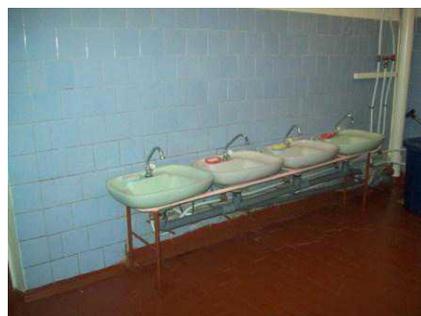
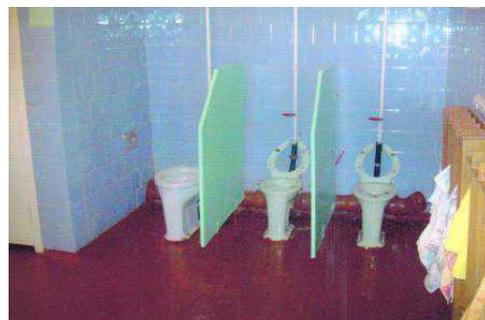
№ п/п	Наименование функционально-планировочного элемента	Наличие элемента			Выявленные нарушения и замечания		Работы по адаптации объектов	
		есть/нет	№ на плане	№ фото	Содержание	Значимо для инвалида (категория)	Содержание	Виды работ
5.1	Туалетная комната	есть		15, 16	Не приспособлена для МГН	К,О,С	Техническое решение невозможно	
5.2	Душевая/ванная комната	нет						
5.3	Бытовая комната (гардеробная)	нет						
	ОБЩИЕ требования к зоне				Не менее одной универсальной кабины, доступной для всех категорий граждан Установка поручней, штанг, поворотных или откидных сидений; выключатели и розетки в помещениях на высоте 0,8 м от пола; информирующие обозначения помещений; использование водопроводных кранов рычажного, нажимного действия или управляемых электронными системами

Наименование структурно-функциональной зоны	Состояние доступности* (к пункту 3.4 Акта обследования ОСИ)	Приложение		Рекомендации по адаптации (вид работы)** к пункту 4.1 Акта обследования ОСИ
		№ на плане	№ фото	
Туалетные комнаты	ВНД (К) ДУ-И (С,О,Г,У)		17, 18

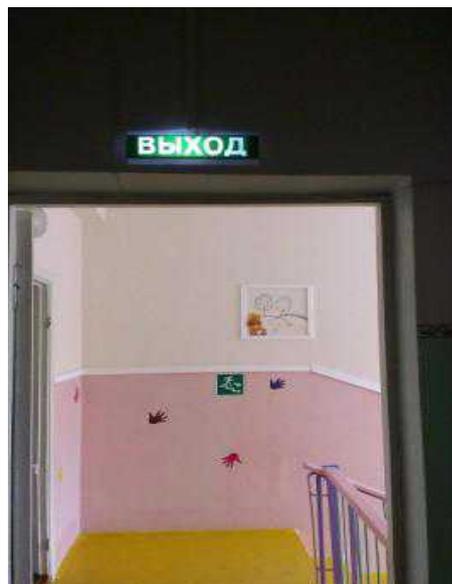
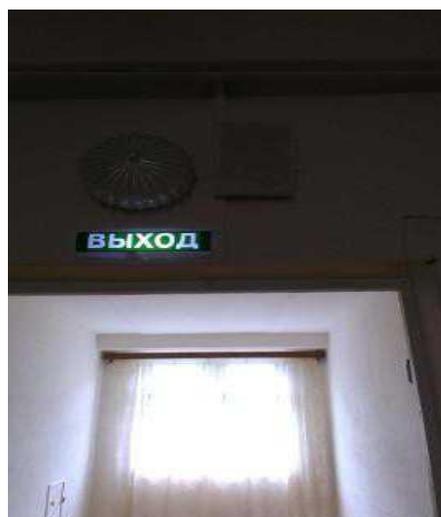
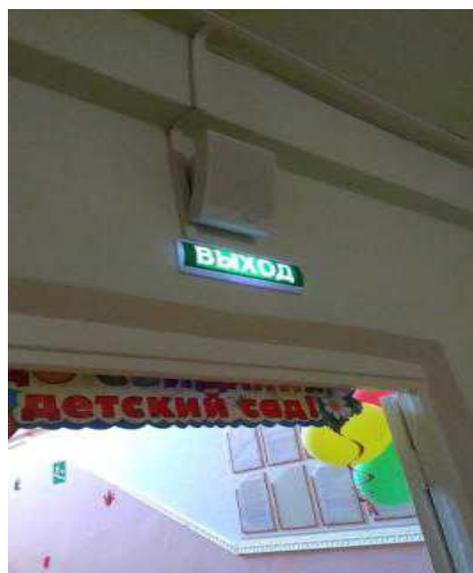
Комментарий к заключению: Отсутствуют тактильные средства в местах движения
